Umweltbericht

Spezielle artenschutzrechtliche Prüfung (saP) Eingriff-Ausgleichs-Bilanzierung

Bau und Betrieb einer schwimmenden Photovoltaikanlage auf dem Waldmat-tensee Kippenheimweiler, Stadtgebiet Lahr, Ortenaukreis

Vogel-Bau GmbH
Dinglinger Hauptstraße 28
77933 Lahr/Schwarzwald

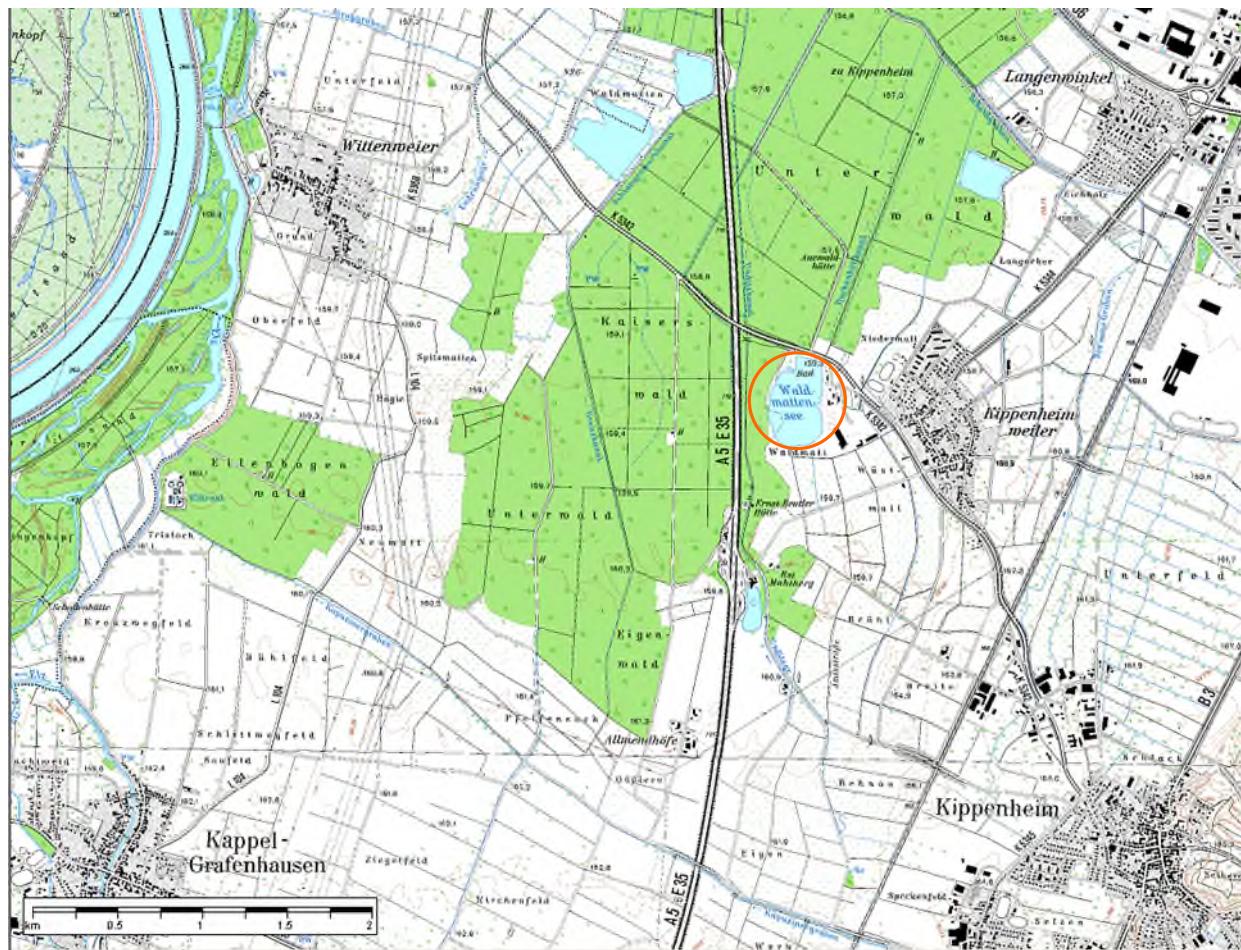
Abbildung 1: Projektfläche westlich Kippenheimweiler (Ausschnitt TK 25)

Eine Übersicht zur Lage des Waldmattensees zeigt Abbildung 1:

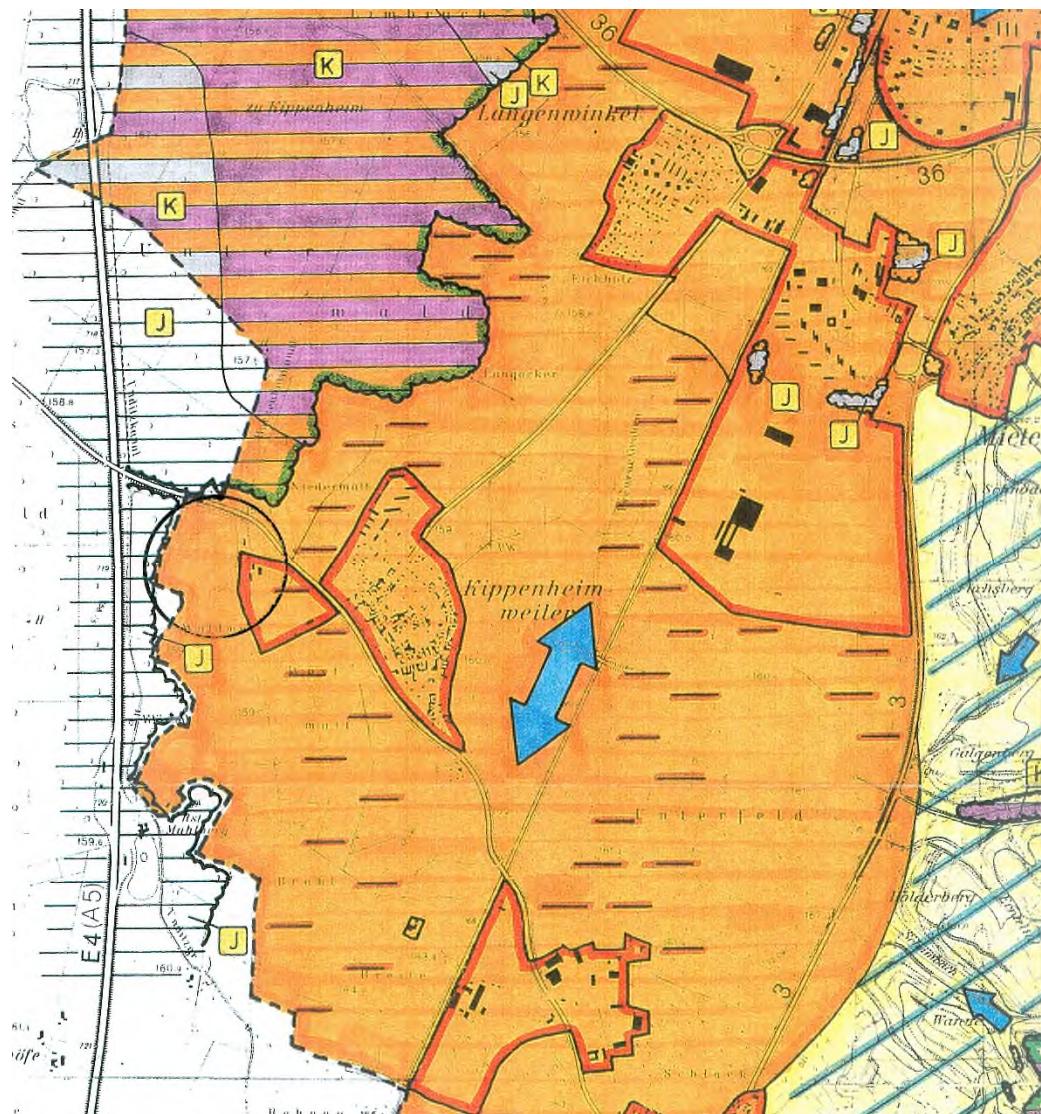
Abbildung 8: Karte „Klima“ aus dem Landschaftsplan Lahr

Die Klimakarte in Abbildung 2 zeigt die lokalklimatischen Gegebenheiten in der Umgebung des Plangebiets (Auszug Klimakarte, Landschaftsplan Lahr).

Das Plangebiet liegt in ebener Fläche auf einer Höhe von ca. 160 m üNN. Im Osten befindet sich auf gleicher Höhenlage die Ortsbebauung von Kippenheimweiler, dahinter steigen in einer Entfernung von ca. 3 km die Lahr-Emmendinger Vorberge an, deren Kaltluft hangabwärts in die Ebene einfließt (s. blaue Schraffur im Osten, Abbildung 8). Im Westen und Norden liegt der Kaiserswald/Unterwald, größtes lokales Frischluftentstehungsgebiet zwischen dem Rhein und den Vorbergen. Großflächige landwirtschaftliche Nutzflächen, die in strahlungsarmen Nächten Kaltluft produzieren, schließen sich im Osten und Süden an.

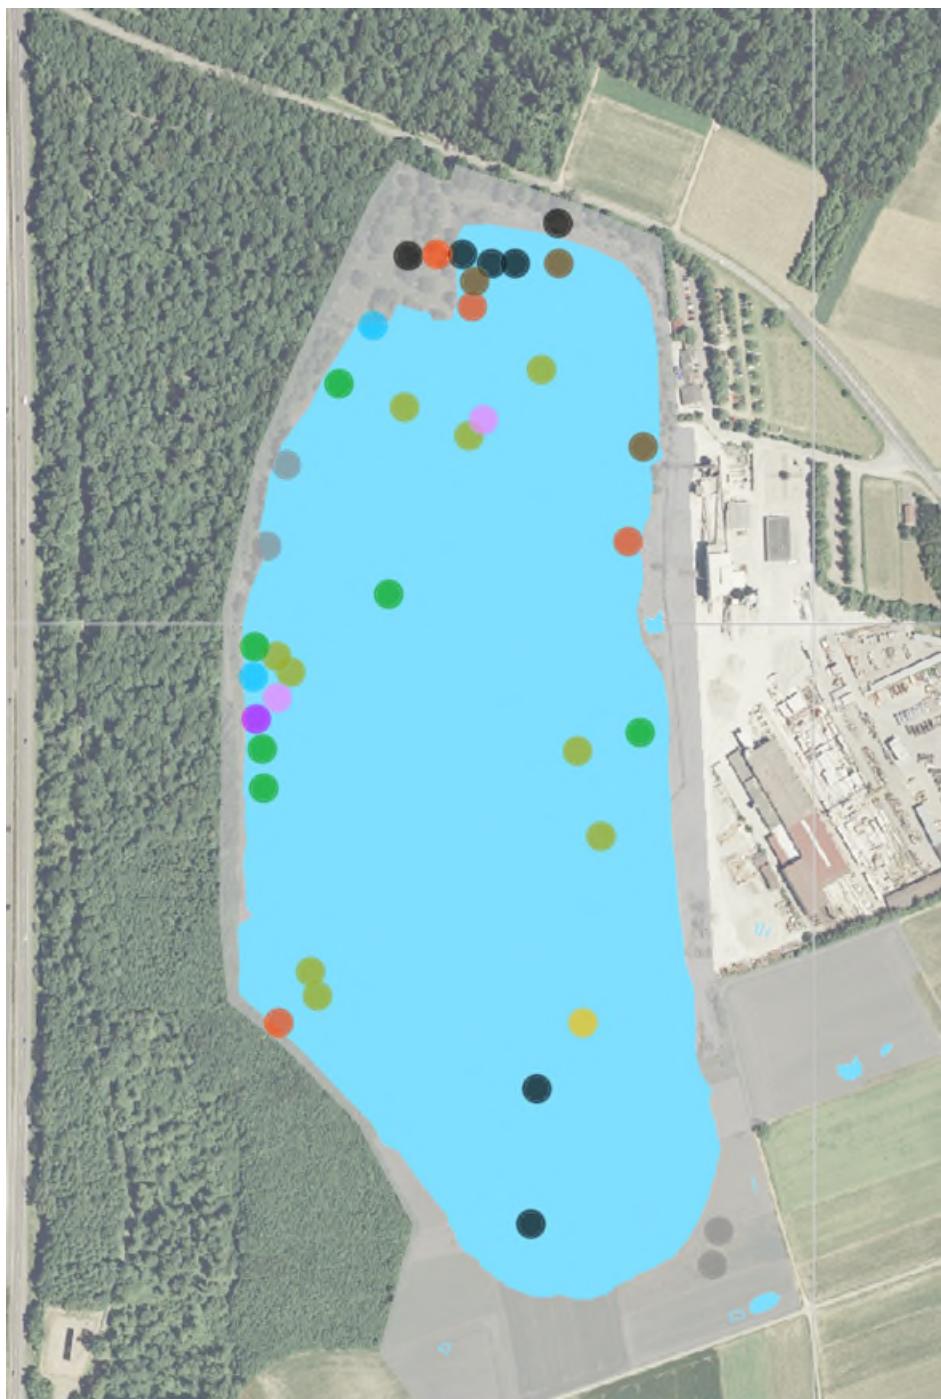
Abbildung 9: Beobachtungspunkte von Wasservögeln auf dem Waldmattensee im Winterhalbjahr 2023/24

oliv = Haubentaucher, schwarz = Höckerschwan, grün = Stockente, braun = Blässhuhn

grau = Graureiher, gelb = Lachmöwe, rot = Nilgans, blau = Eisvogel

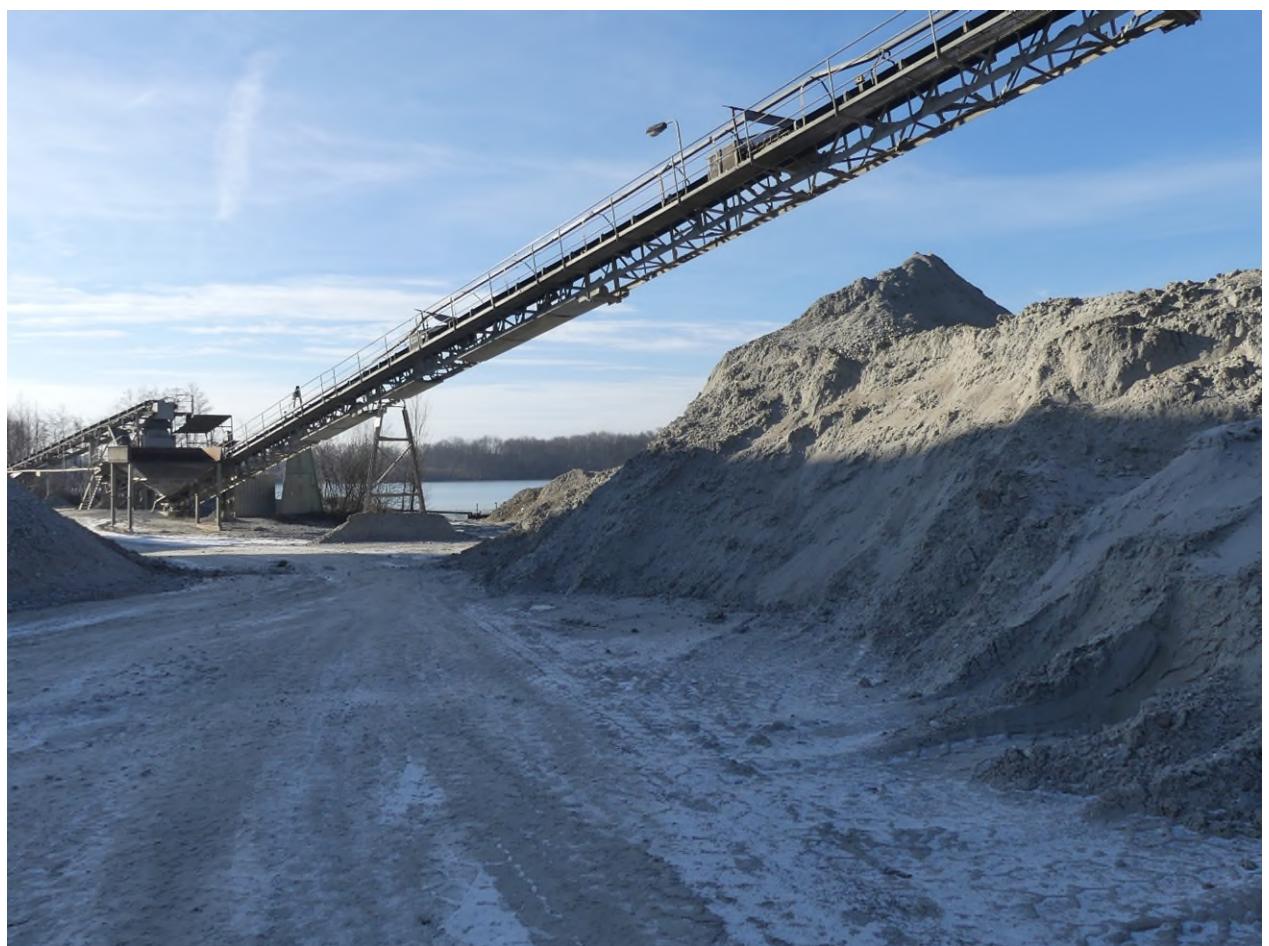
Abbildung 10: Blick von NO auf die geplante Montagefläche (aktuell = Sandlager + Betriebsstraße)

Durch die PV-Anlage und ihre Montagefläche wird die Art nicht betroffen. Die geplante Montagefläche am Ostufer ist als Lebensraum nicht geeignet (vegetationslose, häufig gestörte Lager- / Verkehrs-/Betriebsfläche (s. Abbildung 10).
