# **Umweltbericht**

## **Spezielle artenschutzrechtliche Prüfung (saP)**

**Bau und Betrieb einer schwimmenden Photovoltaikanlage auf dem Waldmat-  
tensee Kippenheimweiler, Stadtgebiet Lahr, Ortenaukreis**

**Vogel-Bau GmbH  
Dinglinger Hauptstraße 28  
77933 Lahr/Schwarzwald**

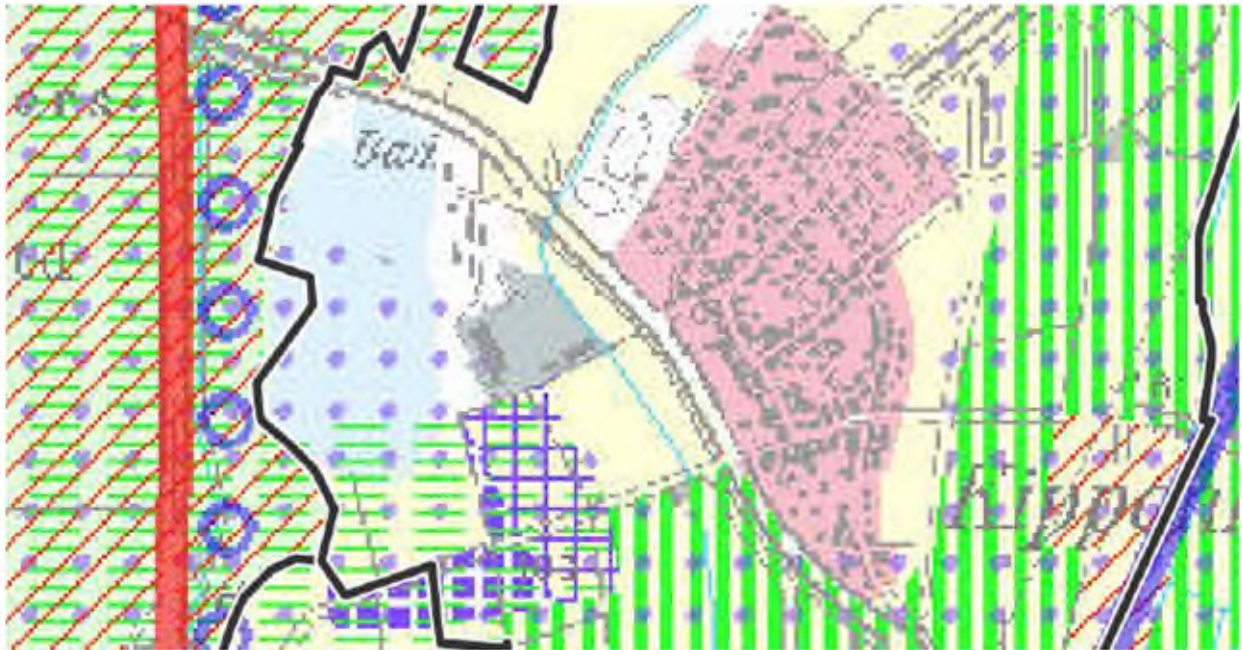
Abbildung 2: Auszug Raumnutzungskarte Regionalplan Südlicher Oberrhein (Stand Juni 2019), ohne Maßstab

Für den Geltungsbereich des Bebauungsplans (= ca. bestehender Baggersee, ohne Badebereich Nordufer) gilt der Regionalplan Südlicher Oberrhein (rechtskräftig seit dem 22.09.2017). Im derzeit gültigen Regionalplan wird der Geltungsbereich als „Kernfläche, Trittsteine und Verbundkorridore des Biotopverbunds“ (nachrichtliche Darstellung aus dem Generalwildwegeplan Baden-Württemberg sowie aus der Regionalen Biotopverbundkonzeption Südlicher Oberrhein) dargestellt (s. violette Punktschraffur in Abbildung 2).

Der südliche Teil des Geltungsbereichs ist als „regionaler Grünzug“ (Vorranggebiet) dargestellt (s. grüne Querschraffur in Abbildung 2).

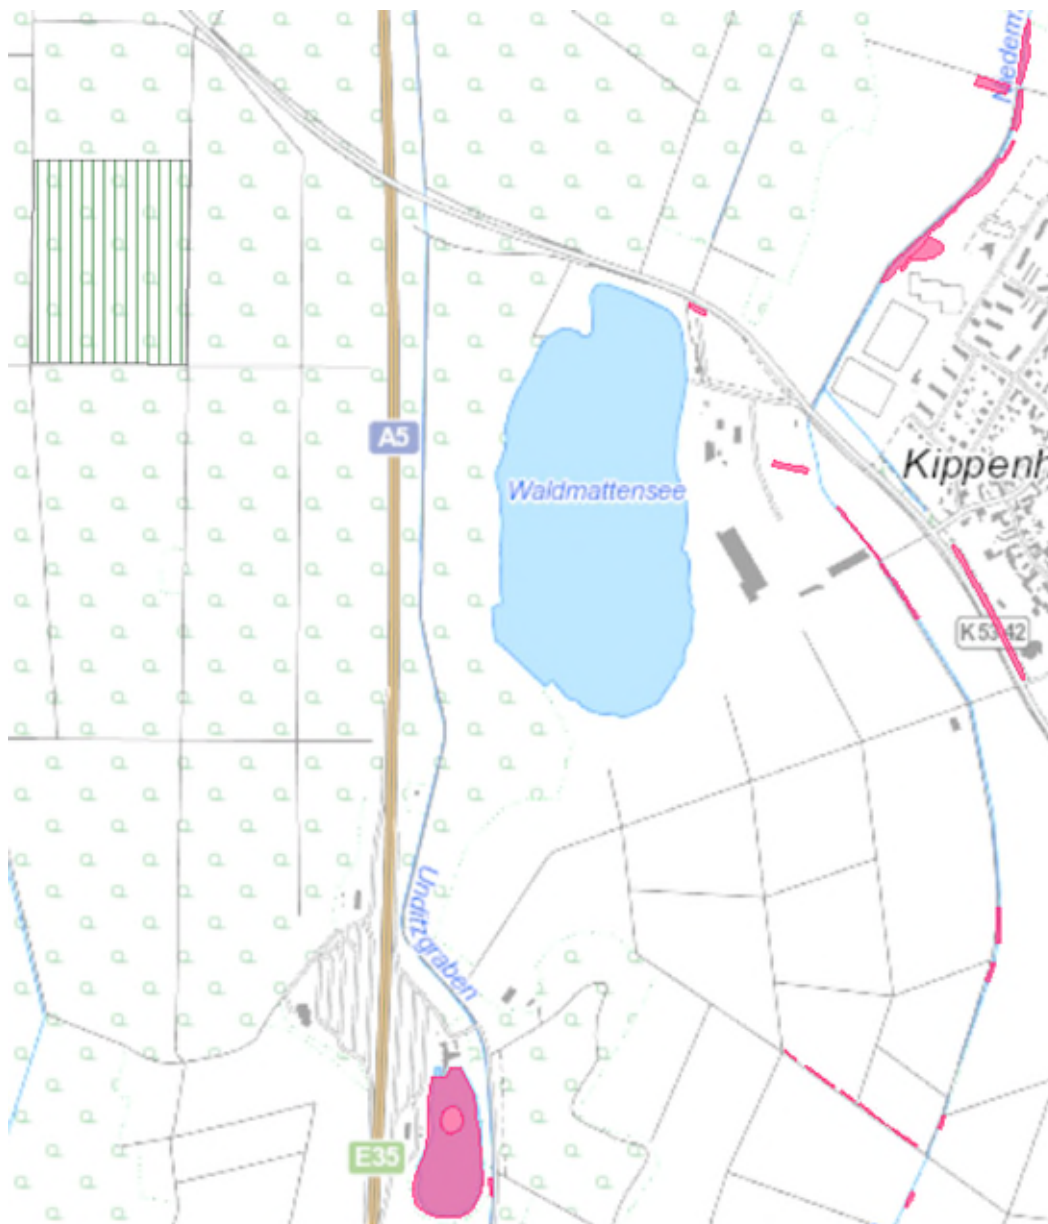
Abbildung 3: Waldmattensee, geschützte Biotope (rot) sowie Schonwald „Kaiserwald“ (schwarze Schraffur). Quelle: Karten-Vierer LUBW

Ca. 550 m NW des Vorhabens liegt die Schonwaldfläche „Kaiserwald“ (ca. 10 ha), jenseits der Autobahn.

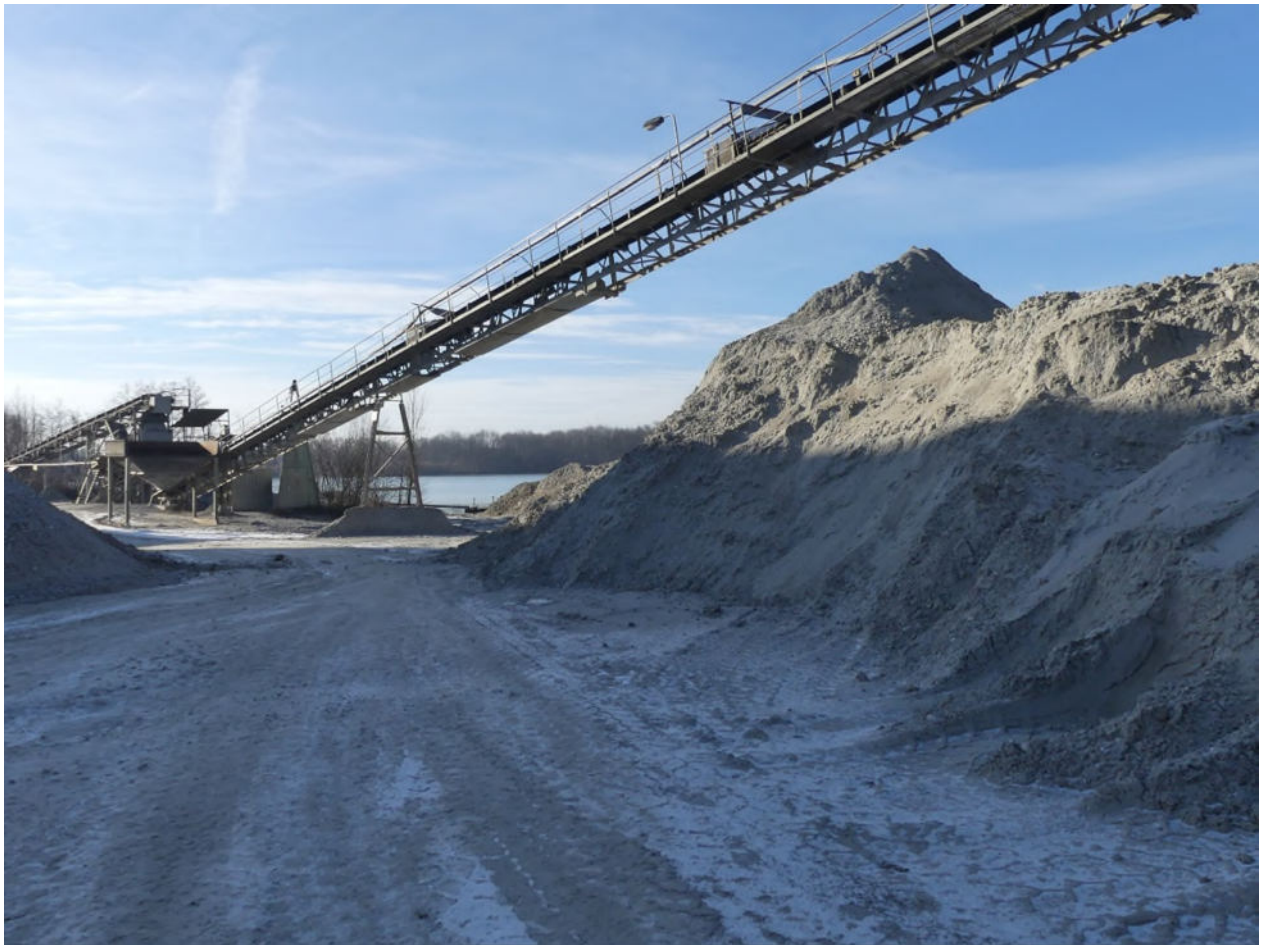
*Abbildung 10: Blick von NO auf die geplante Montagefläche (aktuell = Sandlager + Betriebsstraße)*

Durch die PV-Anlage und ihre Montagefläche wird die Art nicht betroffen. Die geplante Montagefläche am Ostufer ist als Lebensraum nicht geeignet (vegetationslose, häufig gestörte Lager- / Verkehrs-/Betriebsfläche (s. Abbildung 10).
