# **Umweltbericht**

## **Spezielle artenschutzrechtliche Prüfung (saP)**

**Bau und Betrieb einer schwimmenden Photovoltaikanlage auf dem Waldmat-  
tensee Kippenheimweiler, Stadtgebiet Lahr, Ortenaukreis**

**Vogel-Bau GmbH  
Dinglinger Hauptstraße 28  
77933 Lahr/Schwarzwald**

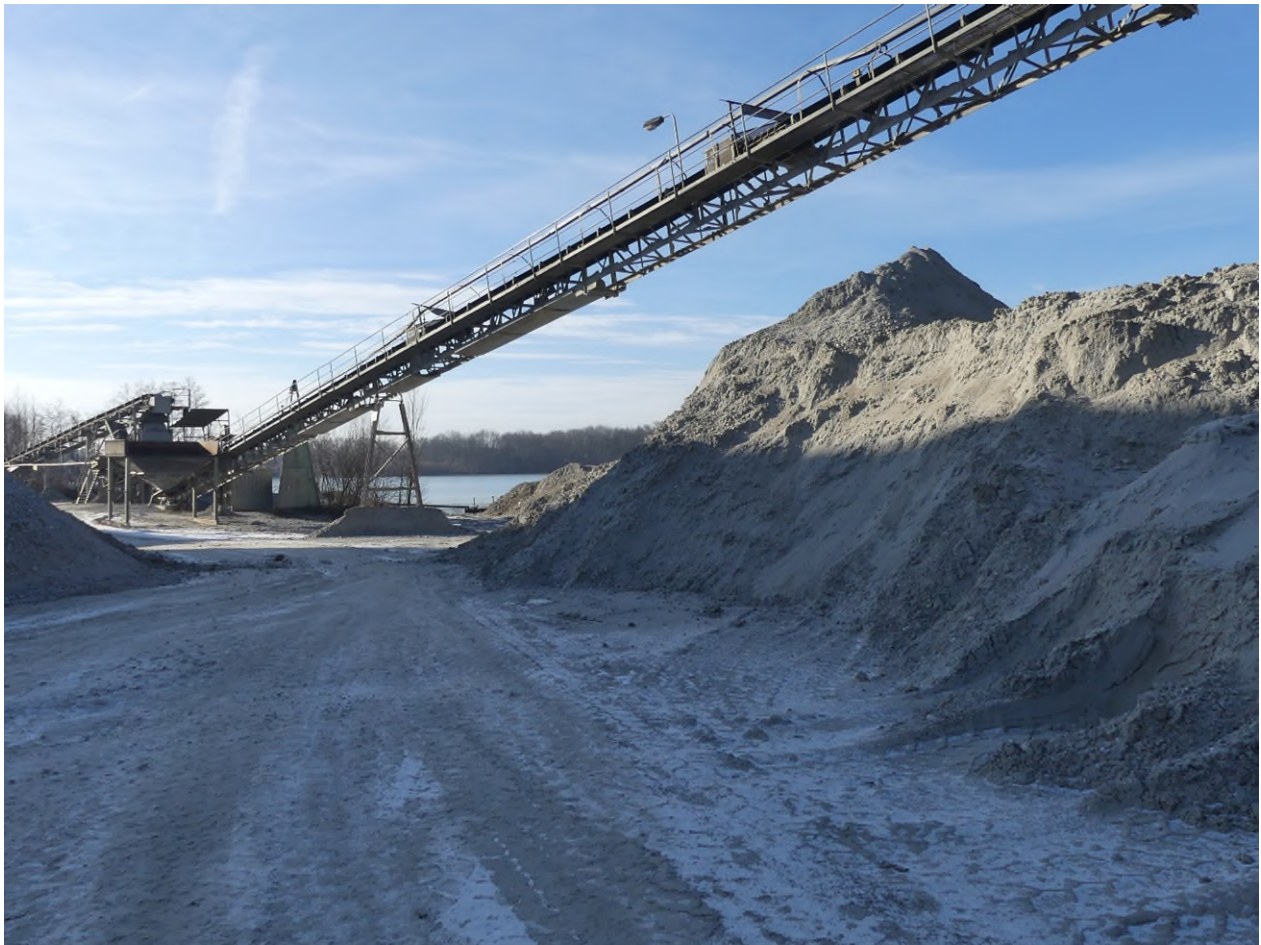
*Abbildung 10: Blick von NO auf die geplante Montagefläche (aktuell = Sandlager + Betriebsstraße)*

Durch die PV-Anlage und ihre Montagefläche wird die Art nicht betroffen. Die geplante Montagefläche am Ostufer ist als Lebensraum nicht geeignet (vegetationslose, häufig gestörte Lager- / Verkehrs-/Betriebsfläche (s. Abbildung 10).
